Pickelbildung an der Oberfläche verzinkter Bleche

Von Hans-Joachim Wiester und Dietrich Horstmann in Düsseldorf

Bericht Nr. 3 des Gemeinschaftsausschusses Verzinken des Vereins Deutscher Eisenhüttenleute
und der Forschungsgesellschaft Blechverarbeitung*)

*Untersuchung der Blechoberfläche und des Aufbaues des Zinküberzuges verzinkter Bleche,
die eine Pickelbildung zeigen.*

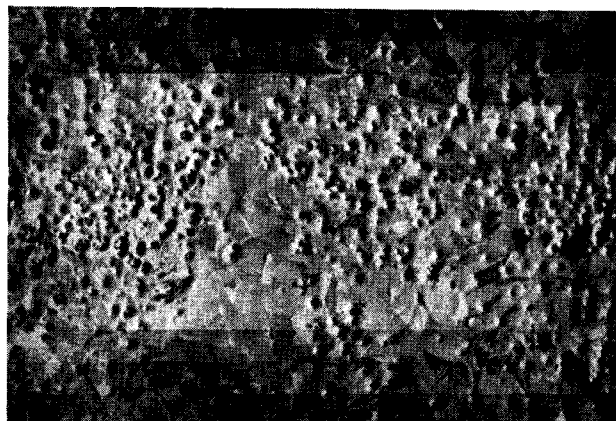
Bei dieser Art der Pickelbildung beobachtet man auf dem verzinkten Blech inselförmige Bereiche mit groben, ungleichmäßig verteilten körnigen Pickeln (*Bild 1*). Beizt man den Zinküberzug einer solchen Stelle ab, so erweist sich die darunterliegende Oberfläche des Grundbleches als vollkommen fehlerfrei. Ein durch einen Pickel gelegter Schliff (*Bild 2*) läßt einen verhältnismäßig großen Hartzinkkristall erkennen, der in der Reinzinkschicht des Zinküberzuges liegt. Aus der Größe und Form dieses Hartzinkkristalls

Bild 1. Körnige Pickelbildung auf einem verzinkten Blech durch Kesselhartzink (1:1)

Eine solche Pickelbildung durch Kesselhartzink tritt durchweg nur an den Blechrändern auf, die am tiefsten in das Zinkbad eintauchen. Sie ist ein Zeichen dafür, daß das Zinkbad zuviel Hartzink enthält und der untere Blechrand

bereits in die am Boden des Bades sich bildenden Hartzinkablagerungen eintaucht. Durch Abschöpfen des überschüssigen Kesselhartzinks läßt sich dieser Fehler leicht abstellen. Wird das am Boden liegende Hartzink aufgerührt, z. B. beim Abschöpfen oder durch fehlerhaft angeordnete Bodenrollen in Verzinkungsmaschinen, so kann dieser Fehler auch an anderen Teilen des Bleches auftreten.

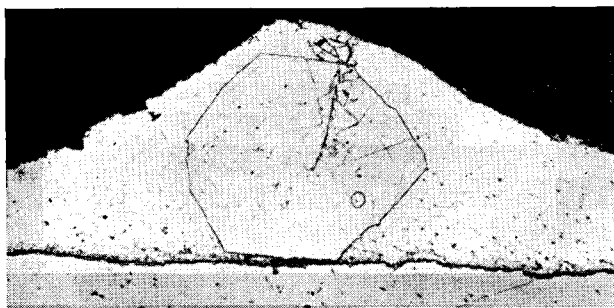
ist zu schließen, daß er nicht beim Verzinkungsvorgang aus dem Blech heraus gewachsen sein kann, sondern aus dem Zinkbad stammt. Die Ursache der Pickelbildung ist demnach in diesem Falle darin zu suchen, daß sich beim Ausziehen des Bleches aus dem Zinkbad Hartzinkkristalle auf

der Oberfläche festgesetzt und damit die pickelförmige Aufwölbung der Zinkschicht bewirkt haben. Dazu ist notwendig, daß die im Zinkbad schwimmenden und auf der Blechoberfläche sich absetzenden Hartzinkkristalle eine Ausdehnung haben, die mindestens in der Größenordnung der Dicke der Reinzinkschicht liegt. Nur dann wird eine Aufwölbung der Zinkschicht in der Oberfläche überhaupt zu erkennen sein.

Bild 2. Schliff durch einen Pickel; großer Hartzinkkristall in der Reinzinkschicht (100:1)

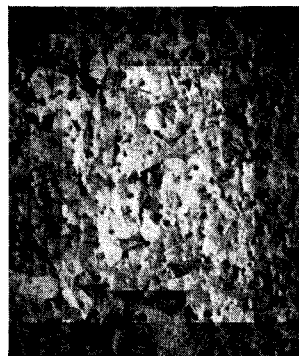
Bild 3. Unregelmäßig angeordnete Pickel auf einem verzinkten Blech (rd. 1:1)

Diese Form der Pickelbildung ist gekennzeichnet entweder durch einzelne unregelmäßig angeordnete Pickel (Bild 3) oder auch durch strichförmig angeordnete Pickel, die stets in der Walzrichtung und damit senkrecht zur Richtung des Ausziehens der Bleche aus dem Zinkbad liegen (Bild 4). Diese Fehlererscheinungen sind allgemein nur auf einer Blechseite zu beobachten, wobei die fehlerhafte Blechseite dann manchmal vollkommen, meist aber nur teilweise mit kleinen Pickeln besetzt ist. Wenn die Erscheinung nur teilweise auftritt, so erstreckt sie sich aber doch immer über größere Bereiche ohne scharf abgesetzte Grenzen. Nach dem Abbeizen des Zinküberzuges beobachtet man dort, wo in der

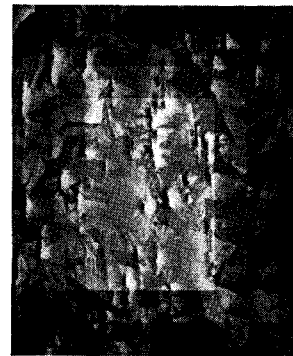
Bild 4. Strichförmig angeordnete Pickel auf einem verzinkten Blech (rd. 1:1)

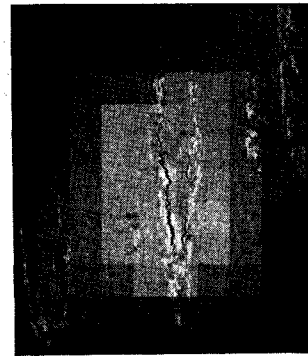
Bild 8. Walzzungen auf einem Blech mit strichförmig angeordneten Pickeln (rd. 10:1)

vielfach hochgebogen und manchmal sogar aufgerollt. Mitunter findet man auch nur noch die durch den Zinkangriff zerfressenen Überreste solcher Walzzungen. Die an den Rändern der Walzzungen vielfach zu beobachtenden hellen Säume (siehe Bilder 6 und 8) sind darauf zurückzuführen,

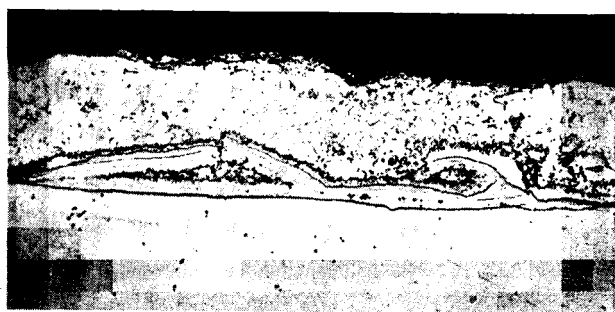
Bild 16. Schliff durch die Zinkschicht eines Bleches mit wolkenförmiger Pickelbildung (100 : 1)

überzug wiedergegeben. Ähnlich wie bei der im vorhergehenden Abschnitt beschriebenen Fehlererscheinung erkennt man auch hier im Zinküberzug dünne Eisenzungen, unter die das Zink eingedrungen ist und die durch die Hartzinkbildung hochgebogen wurden. Auch hier zeigen sich unter den Zungen in Verlängerung der Hartzinkschicht oft noch Eisenoxydreste.

Aus diesen Beobachtungen ergibt sich, daß diese Erscheinung eng mit der im vorausgegangenen Abschnitt beschriebenen verwandt ist. Auch hier sind Überwalzungen die Ursache der Fehlererscheinung. Diese Überwalzungen sind vielfach schon vor dem Verzinken auf der Oberfläche des gebeizten Bleches zu erkennen. Sie heben sich dann als teils dunkler, teils heller erscheinende Stellen von der übrigen Blechoberfläche ab. Mitunter werden sie allerdings auch erst nach dem Verzinken in Form dieser wolkenförmigen Pickelbildung sichtbar. Nach der Erscheinungsform wird man annehmen können, daß es sich um überwalzte Fehlstellen der Platinenoberfläche handelt, wie auch durch Auswalzen von Platinen mit fehlerhafter Oberfläche nachgewiesen werden konnte. Die durch die Überwalzung gebildeten Eisenhäutchen sind so dünn, daß sie teilweise schon beim Beizen aufreißen. Bleibt der Zusammenhang beim Beizen noch gewahrt, so werden sie im Zinkbad durch die Hartzinkbildung angegriffen und aufgerissen. Daraus erklärt sich die Beobachtung, daß die fehlerhaften Stellen nicht in jedem Falle auf den gebeizten Stellen sichtbar sind. Auch bei dieser Fehlererscheinung konnte beobachtet werden, daß sie bei normalgeglühten Blechen am wenigsten und bei kistengeglühten Blechen am häufigsten auftritt. Durch eine etwas stärkere Verzunderung der Blechoberfläche können

demnach auch diese Fehlstellen durch Abzundern beseitigt werden.

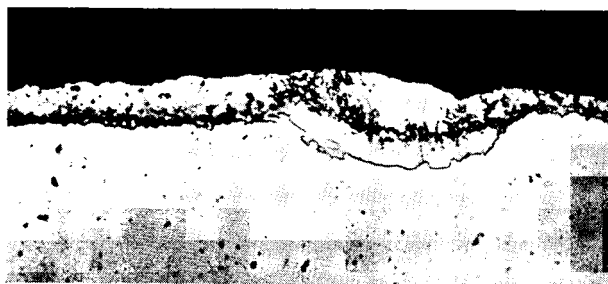
Bild 19. Querschliff durch eine verletzte, nachträglich mit einem Zinküberzug versehene Blechoberfläche (200 : 1)

lose Hartzinkkristalle anschließen. Die übrige Blechoberfläche ist dagegen nur von einer äußerst dünnen Hartzinkschicht bedeckt. Die kleinen an der Fehlstelle in die Reinzinkschicht abschwimmenden Hartzinkkristalle erhöhen die Flüssigkeit der Zinkschmelze an diesen Stellen, so daß hier mehr Zink festgehalten wird und die Oberfläche aufgewölbt erscheint.

In einer Untersuchung über die Wirkung von Aluminium im Zinkbad auf den Aufbau der Eisen-Zink-Legierungsschichten hat M. A. Haughton¹⁾ bereits gezeigt, daß bei bestimmten Aluminiumgehalten im Zinkbad das Eisen an den Stellen verstärkt angegriffen wird, die nach dem Glühen mechanisch verletzt wurden, während auf der übrigen Blechoberfläche fast kein Angriff des Zinks auf das Eisen erfolgt. Die Ursache dieser Erscheinung dürfte in Übereinstimmung mit M. A. Haughton darin zu suchen sein, daß die Hemmwirkung, die ein geringer Aluminiumgehalt im Zinkbad auf den Angriff des Zinks auf das Eisen ausübt, an den Stellen, wo die Oberfläche des Bleches nach dem Glühen mechanisch verletzt und damit stark kalt verformt worden ist, nicht mehr ausreicht, die Hartzinkbildung zu verhindern. Diese Vorstellungen geben auch eine Begründung dafür, daß die beschriebene Fehlererscheinung, wie eingangs erwähnt, nur beim Verzinken in einem aluminiumhaltigen Bad auftritt. Durch einen erhöhten Aluminiumgehalt des Zinkbades sollte es möglich sein, die verstärkte Hartzinkbildung an diesen Stellen zu unterdrücken und damit die Fehlererscheinung zu

beseitigen. Der Fehler könnte auch durch eine Verringerung des Aluminiumgehaltes abgestellt werden, da dann auch an der übrigen Blechoberfläche eine stärkere Hartzinkbildung eintritt und damit der Unterschied im Zinkangriff weitgehend aufgehoben wird. Da aber eine Veränderung des Aluminiumgehaltes im Zinkbad zugleich die Dicke der Zinkauflage weitgehend beeinflußt, wird es in der Regel nicht möglich sein, den Fehler auf diesem Wege abzustellen.
