Blitze auf verzinkten Blechen

Von Hans-Joachim Wiester und Dietrich Horstmann in Düsseldorf

Bericht Nr. 11 des Gemeinschaftsausschusses Verzinken des Vereins Deutscher Eisenhüttenleute und der Forschungsgesellschaft Blechverarbeitung*)

Metallographische Untersuchung von Zinküberzügen mit Blitzen. Oberflächenfehler und Einschlüsse im Stahl als Ursache der Blitze.

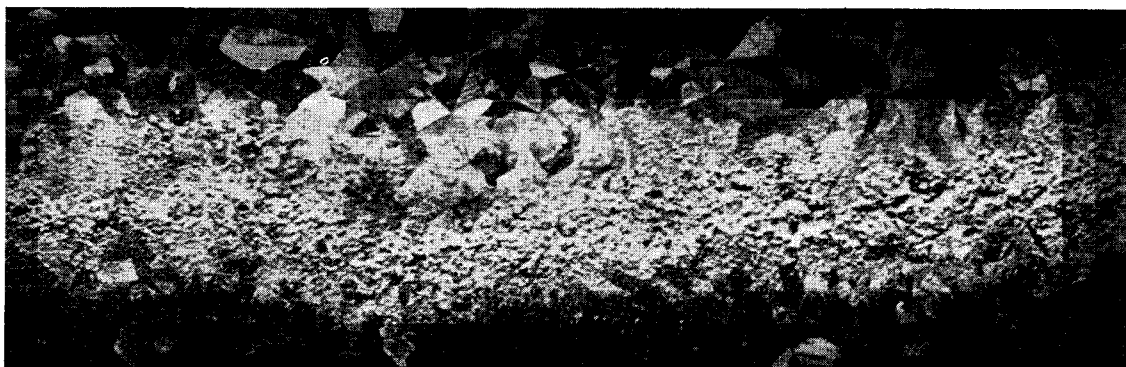
Bild 1. Blitz mit rauher Oberfläche (1 : 1)

stets in der Walzrichtung des Blockes und der Platinen und damit senkrecht zur Walzrichtung des Bleches. Sie können sich einmal dadurch abzeichnen, daß die Verzinkung an dieser Stelle rau und körnig oder auch tränig erscheint (Bilder 1 und 2), und zum anderen dadurch, daß die Ausbildung der Zinkblumen im Bereich der Fehlstellen feiner ist

Die in den Bildern 1 und 2 gezeigten Fehlererscheinungen der erstgenannten Art gehen ebenso wie die Pickelbildung¹⁾ und die Tränenbildung²⁾ auf Oberflächenfehler des Bleches zurück. Das zeigt sich schon darin, daß sie jeweils nur auf einer Seite des Bleches auftreten. Als Beispiel gibt Bild 4 einen Schliff durch die Verzinkungsschicht eines Blitzes mit rauher Oberfläche wieder. Man erkennt eine dünne Eisenzunge, die durch den Verzinkungsvorgang hochgehoben worden ist und damit eine Aufwölbung der Zinkschicht bewirkt hat. Zugleich ist eine Anreicherung von Hartzinkkriställchen in der Zinkschicht festzustellen. Weiterhin beobachtet man Reste von Oxyden unterhalb der Zunge. Es zeigt sich also praktisch das gleiche Bild, wie es bei der Pickelbildung beobachtet wurde; man kann demnach ebenso, wie für die Pickelbildung nachgewiesen wurde¹⁾, auch hier Walzschalen in der Oberfläche der Bleche als Ursache des Fehlers ansehen.

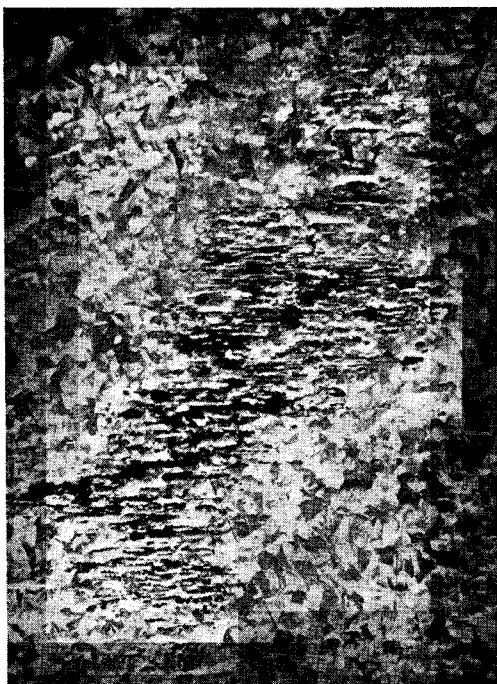
Bild 2. Träniger Blitz (2 : 1)

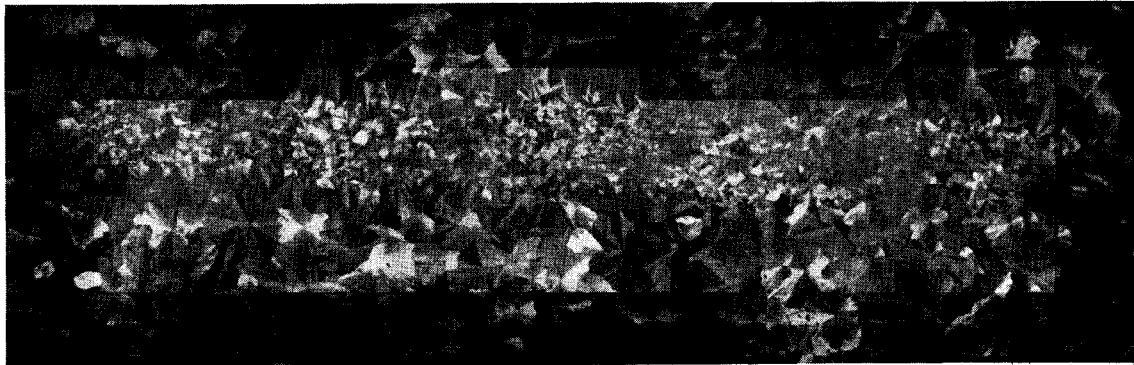
(Bild 3). In diesem Fall beobachtet man neben der feineren Zinkkristallisation vielfach auch feine Blasen. Die bei näherer Betrachtung deutlich unterschiedlichen Erschei-

Bild 3. Feinblumiger Blitz (0,5:1)

Zur Abstellung des Fehlers wird anzustreben sein, das Auftreten solcher langgestreckter Silikateinschlüsse soweit wie möglich zu vermeiden. Zum anderen wird man versuchen

müssen, die Wasserstoffentwicklung und -aufnahme beim Beizen, z. B. durch kurze Beizezeiten und Zusätze von Sparbeize, möglichst geringzuhalten.

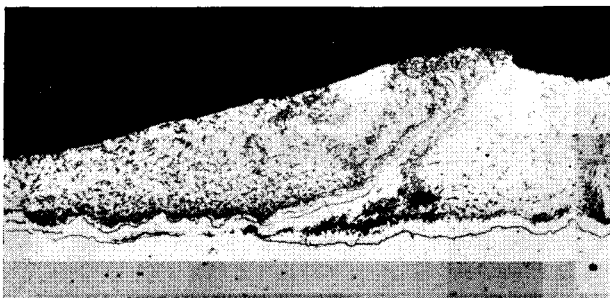
Bild 4. Schliff durch den Zinküberzug eines Blitzes mit rauher Oberfläche (100:1)

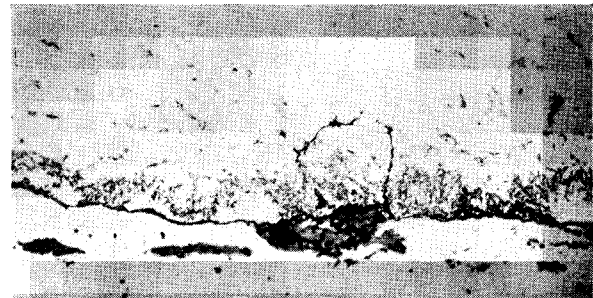
Bild 5 zeigt einen Schliff durch einen Blitz mit träniger Oberfläche. Auf der Oberfläche findet man Reste von Eisenoxiden, die beim Beizen nicht vollständig entfernt worden sind. Diese Eisenoxyside setzen sich mit der Zinkschmelze zu Hartzink und Zinkoxyd um, wobei dieses die Oberflächenspannung des flüssigen Zinks so stark erhöht, daß es sich zu Tropfen zusammenzieht. Es handelt sich hier also um die gleiche Fehlerursache, wie sie für die Tränenbildung nachgewiesen wurde²⁾. In den Bildern 6 bis 9 sind Fehlstellen in der Oberfläche von Blechen, deren Neigung zur Bildung von Blitzen bekannt war, wiedergegeben, und zwar in den Bildern 6 und 7 in einem geglühten und nicht gebeizten Blech, in den Bildern 8 und 9 in einem gebeizten Blech. Man kann demnach vielfach schon am ungebeizten Blech erkennen, wo sich Blitze beim Verzinken bilden werden. Diese Stellen heben

Bild 5. Schliff durch die Zinkschicht eines Tropfens in einem tränigen Blitz (200:1)

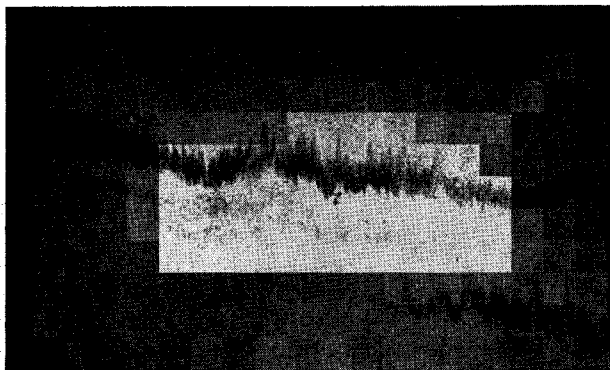
Bild 6. Dunkler Blitz auf einem geglühten, ungebeizten Blech (0,5:1)

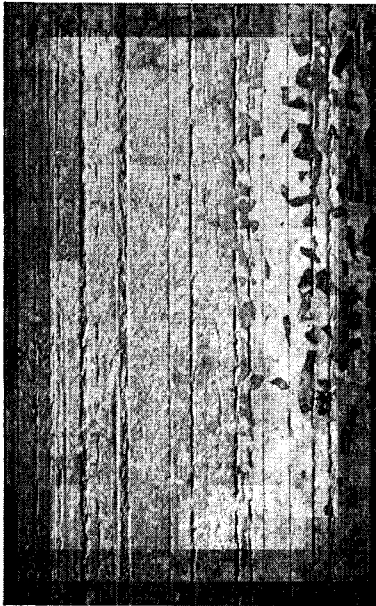
flache Walzschalen handelt. Auf Grund von Betriebsbeobachtungen an Platinen, die beim Auswalzen Fehler ergaben, dürfte die Ursache dieser Schalenbildung in Längsriefen auf der Platinenoberfläche zu suchen sein, wie sie beim Walzen entstehen können (Bild 10). Bleibt die überwalzte Eisenzunge beim Glühen und Beizen der Bleche erhalten, so er-

Bild 10. Längsrillen in der Platinenoberfläche (0,25 : 1)

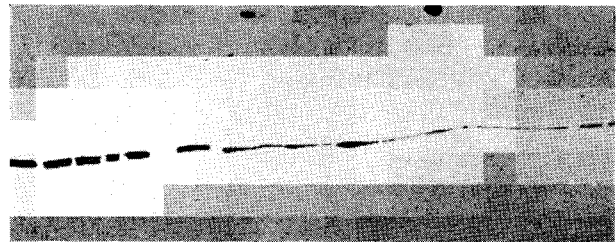
gesamte Fehlstelle erstreckt. Im Schliff durch eine solche Stelle mit feiner Blumenbildung findet man stets lang ausgewalzte oxydische Einschlüsse (Bild 13). Vielfach sind diese auch in der Verlängerung von Blasen, die beim Beizen entstanden sind, nachzuweisen (Bild 14). Öffnet man solche

Bild 13. Schlackenzeile in einem Blech unter einem feinblumigen Blitz (500 : 1)

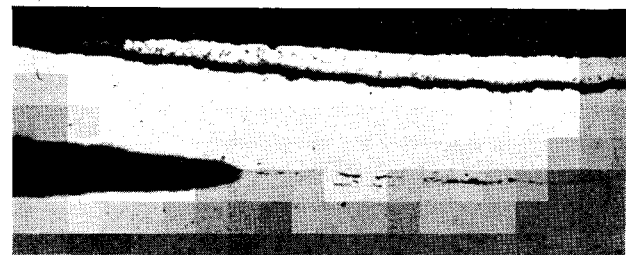
Bild 14. Blase mit Schlackenzeile in einem Blech unter einem feinblumigen Blitz mit Beizblasen (rd. 200 : 1)

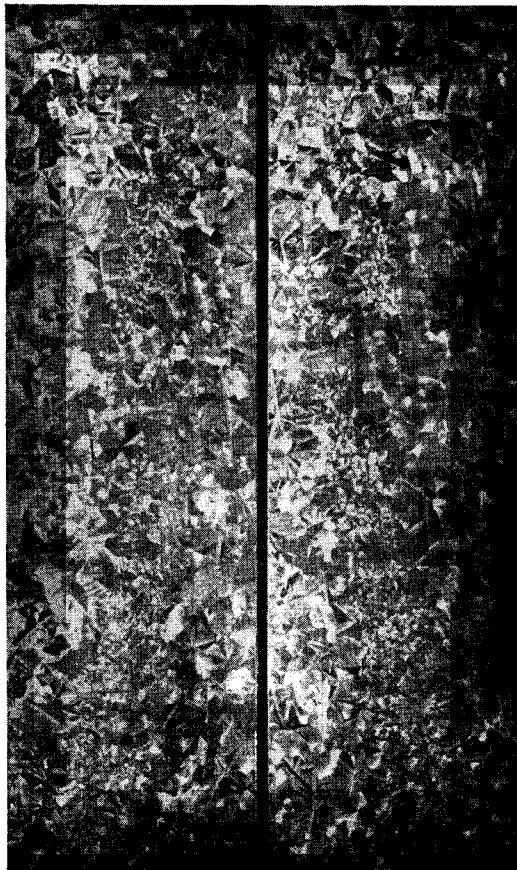
ergibt sich schon daraus, daß diese feinblumigen Blitze stets auf beiden Seiten des Bleches in spiegelbildlich gleicher Form auftreten (Bild 11), während Oberflächenfehler niemals auf beiden Seiten in gleicher Lage und Form erscheinen können. Einen weiteren Hinweis hierfür gibt die bereits erwähnte Tatsache, daß an solchen Stellen sehr oft auch feine Beizblasen auftreten (Bild 12); mitunter beobachtet man auch nur eine einzige Beizblase, die sich über die

Bild 11. Feinblumige Blitze auf beiden Blechseiten in spiegelbildlicher Form und Anordnung (0,25 : 1)
