Korrosionsverhalten von ungeschütztem und feuerverzinktem Stahl bei der Lagerung von Heizöl

Corrosion behaviour of unprotected and hot dip galvanized steel for fuel oil storage

„Werkstoffe und Korrosion“ 35 (4), S. 150–156 (1984)

Bericht Nr. 95
des Gemeinschaftsausschuß Verzinken e.V.

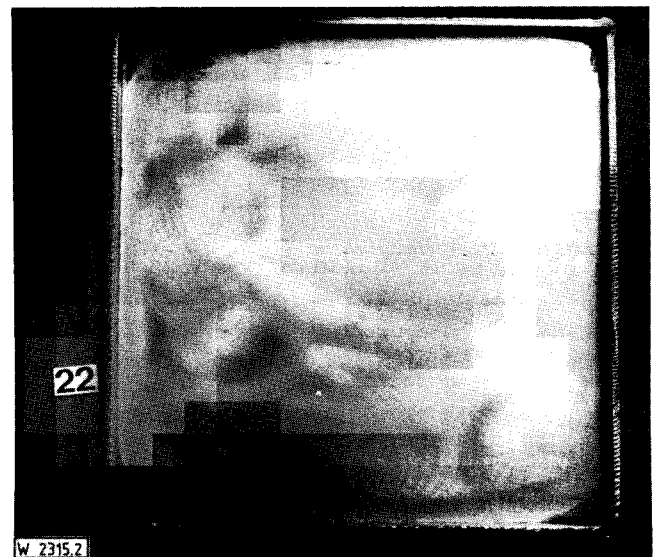
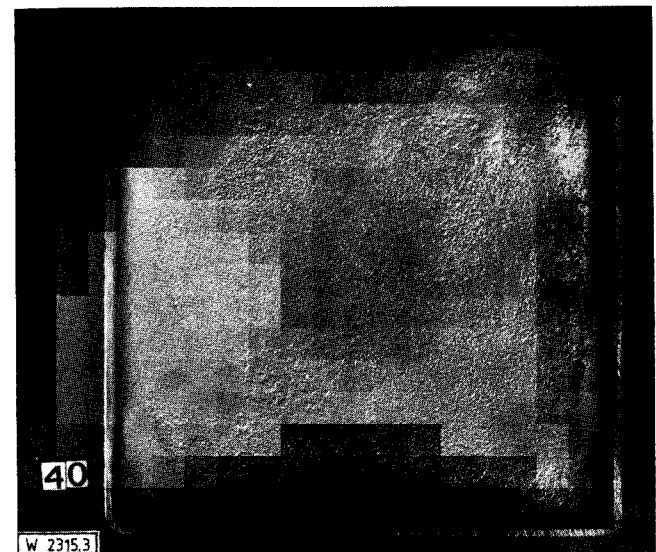
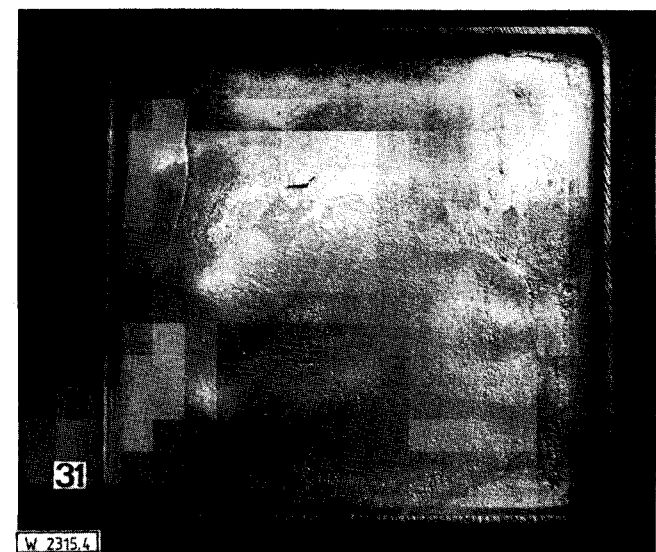
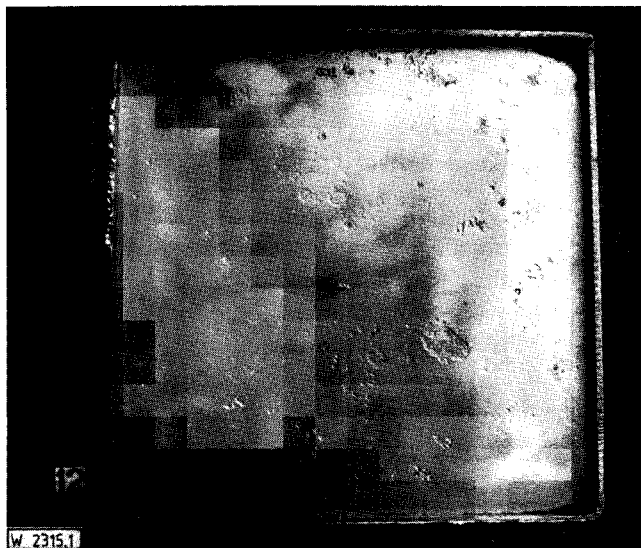
Probekasten Nr. 12	Zinküberzug teilweise abgeplatzt, Grundwerkstoff nur geringfügig korrodiert
Probekasten Nr. 22	Zinküberzug nicht zerstört
Probekasten Nr. 31	Geringfügiger überwiegend gleichmäßiger Flächenabtrag mit einzelnen Mulden
Probekasten Nr. 40	Starker überwiegend gleichmäßiger Flächenabtrag, stärkere Anfrassungen im Bereich der Dreiphasengrenze

Abb. 1-4. Aussehen der korrodierten Proben von Ansatz 1 nach Entfernung der Korrosionsprodukte

Probekasten Nr. 12	0,26
Probekasten Nr. 22	0,06
Probekasten Nr. 31	0,48
Probekasten Nr. 40	0,31

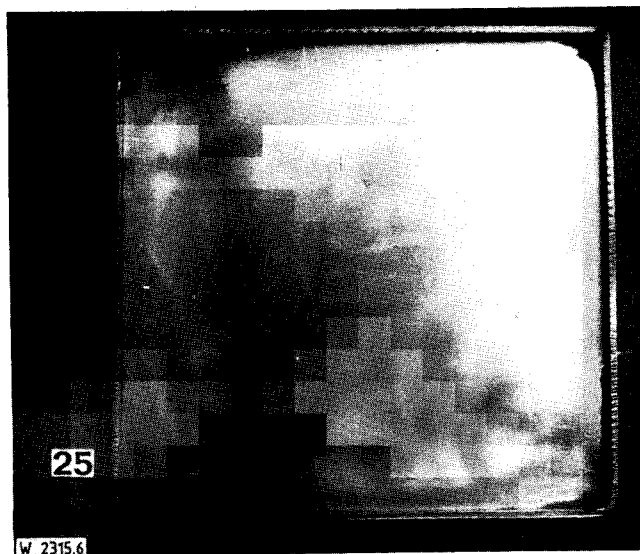
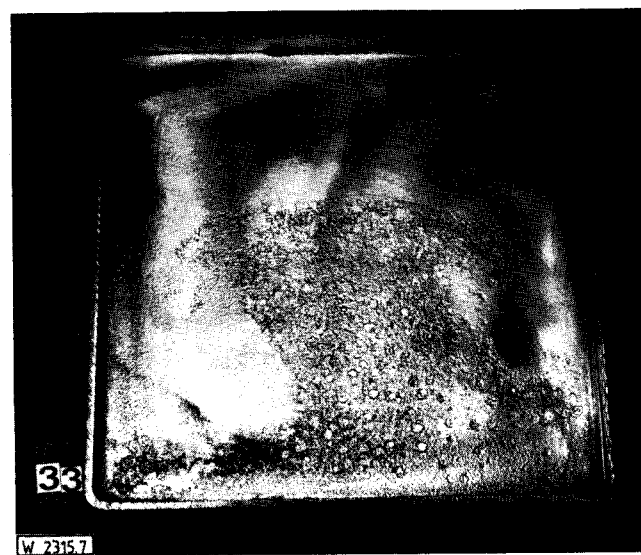
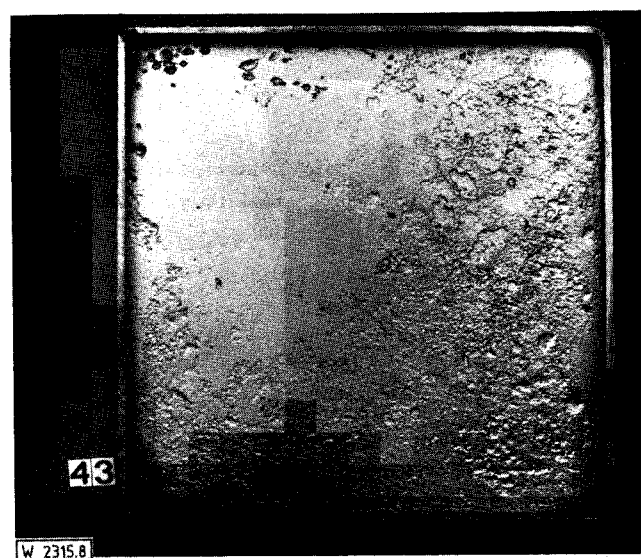
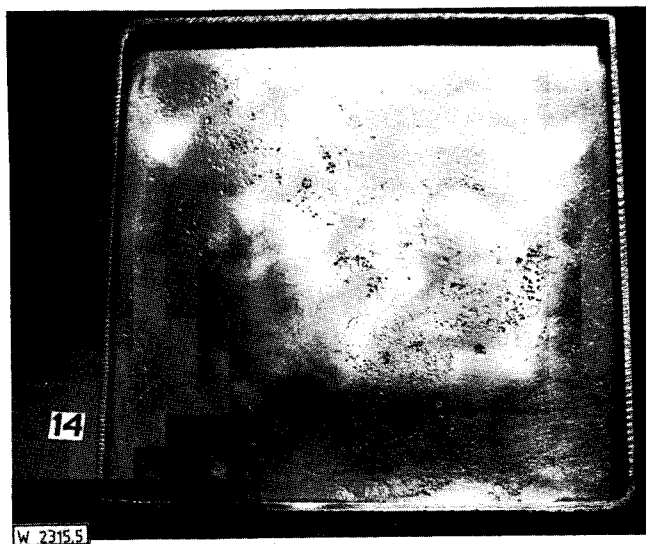
Probekasten Nr. 14	Zinküberzug teilweise abgeplatzt, kleine Anfrassungen im Grundwerkstoff
Probekasten Nr. 25	Zinküberzug teilweise abgeplatzt und blasig aufgeworfen, Grundwerkstoff nur geringfügig korrodiert
Probekasten Nr. 33	Geringfügiger überwiegend gleichmäßiger Flächenabtrag
Probekasten Nr. 43	Starker muldenförmiger Angriff mit ausgeprägter Lochkorrosion (2 Durchbrüche) im Bereich der Dreiphasengrenze

Probekasten Nr. 14	0,25
Probekasten Nr. 25	0,14
Probekasten Nr. 33	0,26
Probekasten Nr. 43	> 3

Abb. 5-8. Aussehen der korrodierten Proben von Ansatz 2 nach Entfernung der Korrosionsprodukte

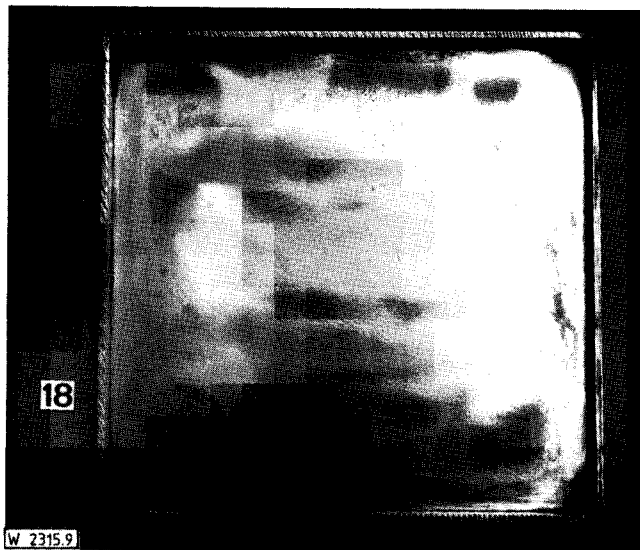
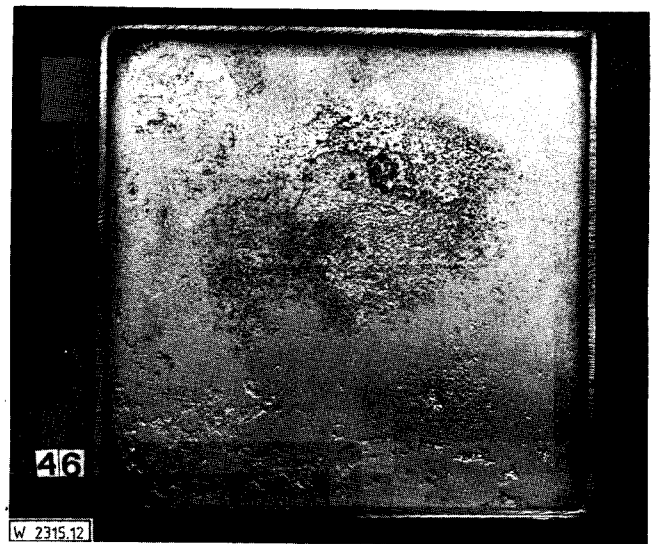
Probekasten Nr. 18	Zinküberzug nicht zerstört
Probekasten Nr. 28	Zinküberzug nur geringfügig zerstört, Grundwerkstoff nicht erkennbar angegriffen
Probekasten Nr. 37	Starker muldenförmiger Angriff, einzelne tiefere Anfrassungen
Probekasten Nr. 46	Stark ausgeprägte Lochkorrosion, Muldenkorrosion und gleichmäßiger Flächenabtrag

Probekasten Nr. 18	0,07
Probekasten Nr. 28	0,15
Probekasten Nr. 37	0,83
Probekasten Nr. 46	1,32

Abb. 9-12. Aussehen der korrodierten Proben von Ansatz 3 nach Entfernung der Korrosionsprodukte

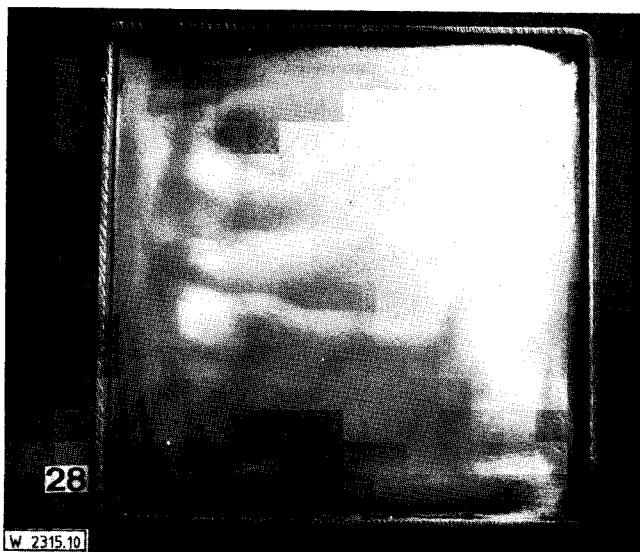
Abb. 13. Örtliche Korrosion bei Probe Nr. 43 mit Durchbruchstellen

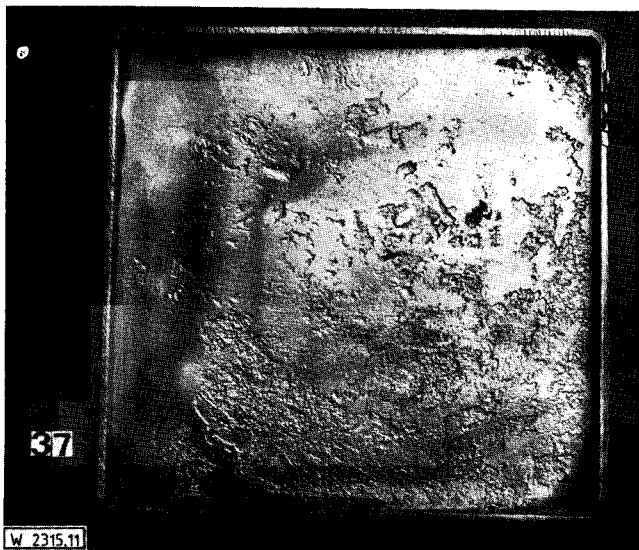
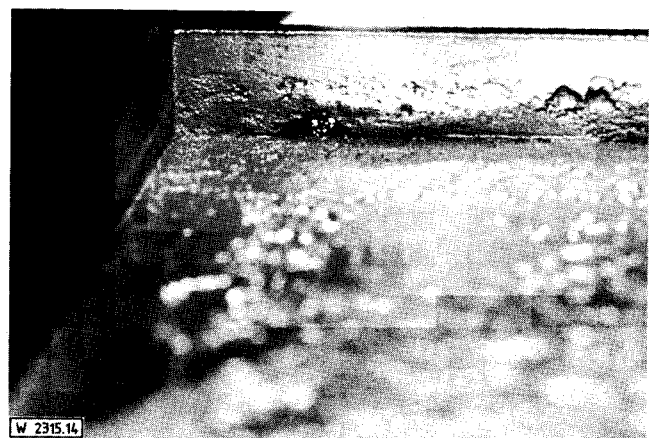
Abb. 14. Örtliche Korrosion bei Probe Nr. 43 mit Durchbruchstellen

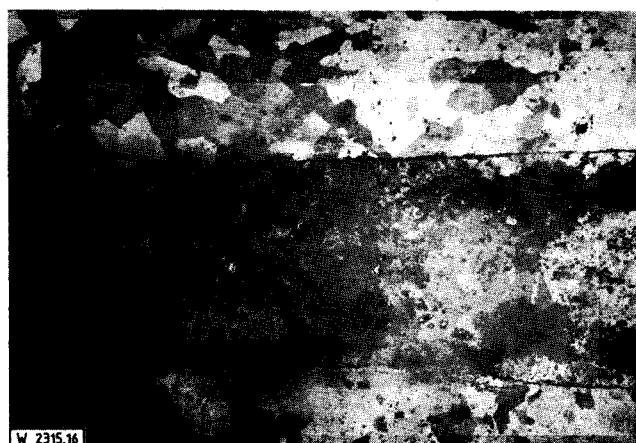
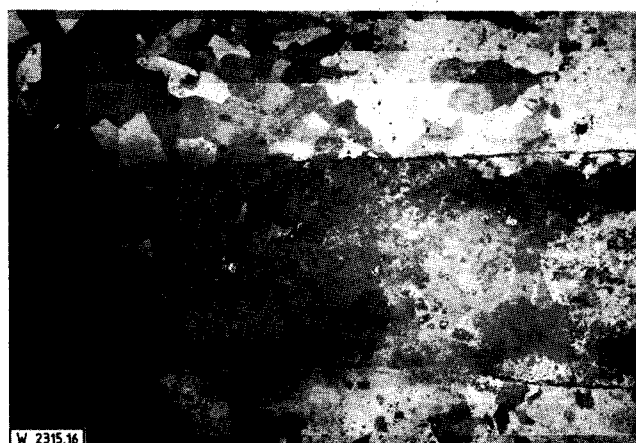
Abb. 16. Boden des Heizöl-Behälters aus feuerverzinktem Stahl nach 4 Jahren

sionsprodukten aufgetreten sind, gibt somit auch das Aussehen des feuerverzinkten Behälters keinen Hinweis auf eine Gefährdung der Betriebssicherheit durch Korrosionsprodukte. Das Aussehen der gereinigten Behälterinnenflächen ist in den Abb. 15-18 dargestellt. Bei dem Behälter aus ungeschütztem Stahl war eine Vielzahl von Anfressungen mit maximalen Lochtiefen um 1 mm erkennbar. Die meisten Anfressungen waren auf der Behältersohle aufgetreten, einzelne Anfressungen waren jedoch auch im Bereich etwa des unteren Behälterdrittels erkennbar. Bei dem Behälter aus feuerverzinktem Stahl war auf der Sohle geringfügige, überwiegend flächige Korrosion der Verzinkungsschicht aufgetreten. Nur vereinzelt waren kleine Rostpunkte erkennbar, unter denen jedoch kein nennenswerter Angriff auf den Stahluntergrund vorlag.

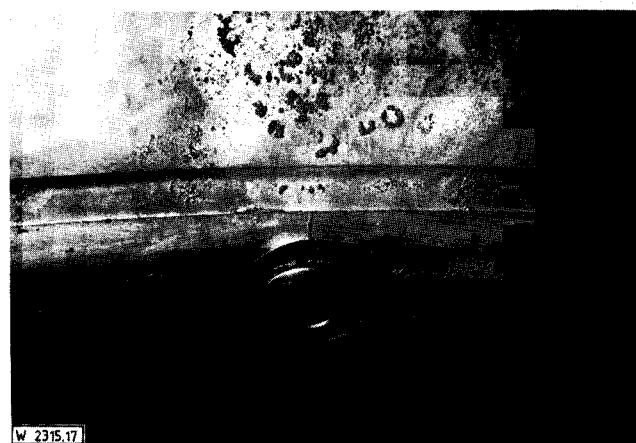
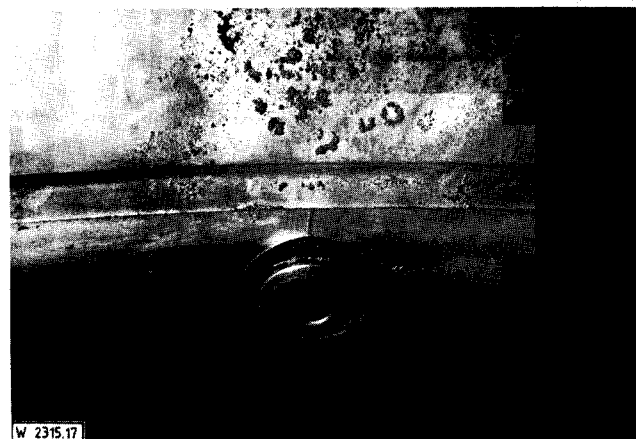
Abb. 17. Boden des Heizölbehälters aus ungeschütztem Stahl nach 4 Jahren

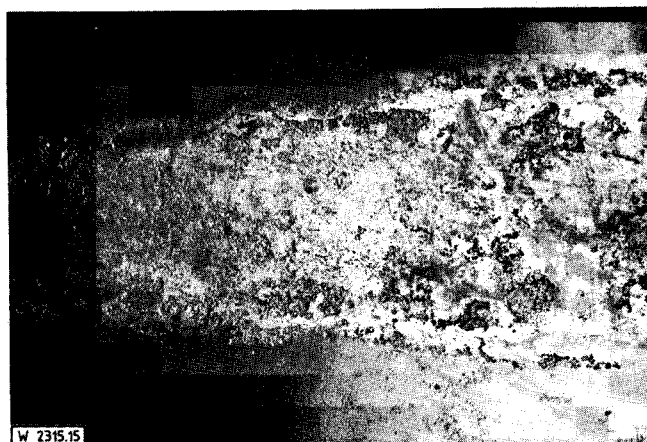
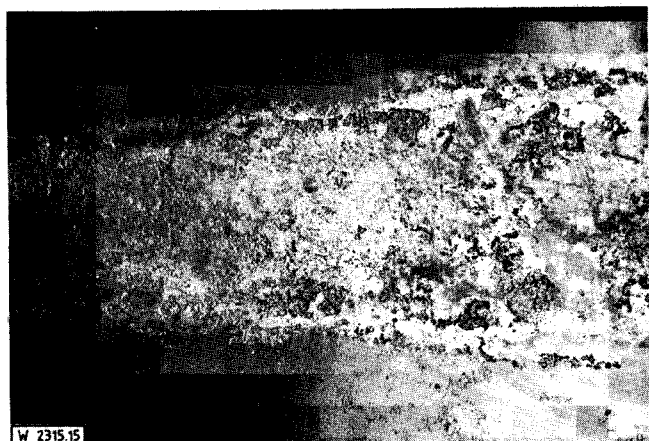
Abb. 15. Boden des Heizöl-Behälters aus ungeschütztem Stahl nach 4 Jahren

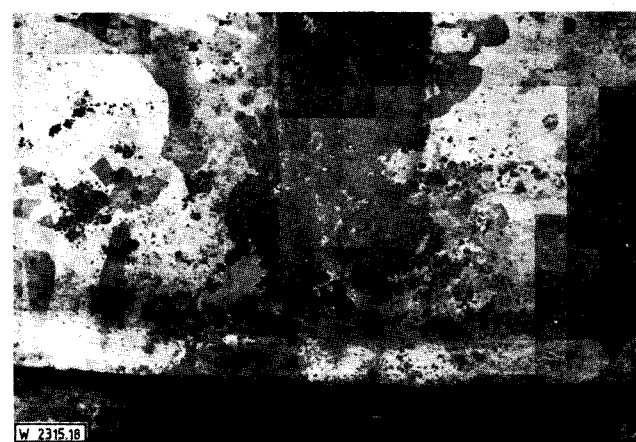
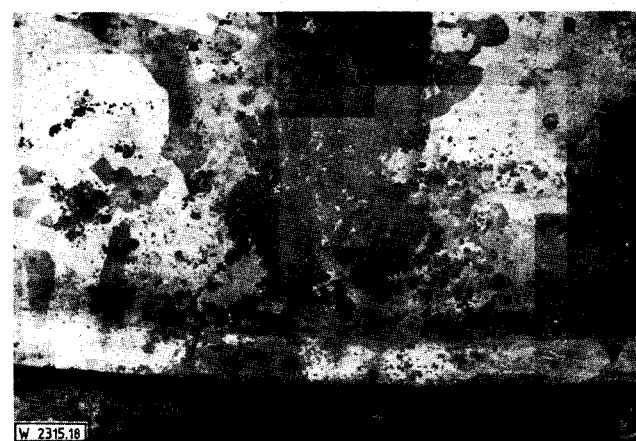
Abb. 18. Boden des Heizölbehälters aus feuerverzinktem Stahl nach 4 Jahren
