Klärung der Ursachen von Unregelmäßigkeiten bei Feuerverzinkungsüberzügen

Bericht Nr. 116 des Gemeinschaftsausschuß Verzinken e.V.

Sonderdruck aus der Fachzeitschrift
BLECH ROHRE PROFILE 37 (1990) 3, Seiten 159 – 163
und BLECH ROHRE PROFILE 37 (1990) 4, Seiten 235 – 240

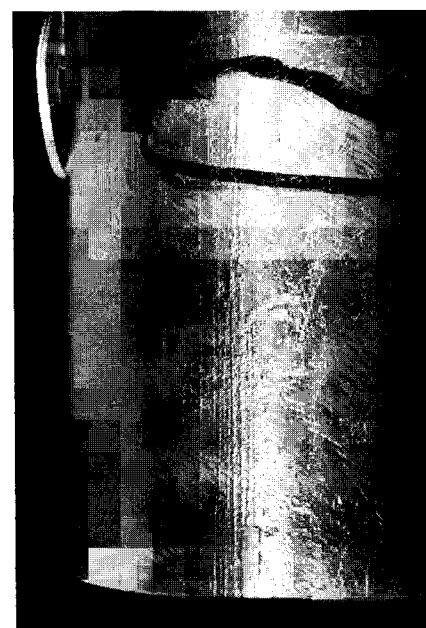
erbrachte bei einigen Proben jedoch so deutliche Riefen in Längsrichtung, daß auf eine weitere Steigerung der Tauchzeit verzichtet werden konnte (Bild 1).

Bild 1. Riefen auf der Oberfläche des verzinkten Rohres
V ≈ 1:1

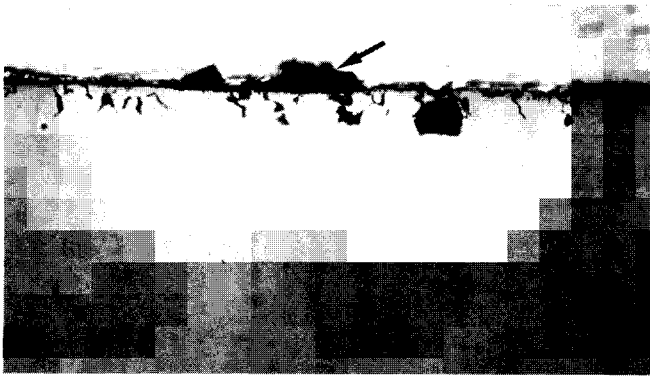
Der unverzinkte Rohrabschnitt der Probe Nr. 20 zeigt in Längsrichtung verlaufende dunkle Stellen, die an den entsprechenden Stellen des verzinkten Rohrabschnitts zu riefenförmigen Verdickungen geführt haben (Bild 2), mit Pfeil gekennzeichnet. Der Belag erreicht hier eine Dicke von etwa 0,015 mm (15 µm). Bild 2 zeigt außerdem in der Randzone der Stahloberfläche feine Anrisse und Hohlstellen mit Hinterschneidungen. Die Risse bzw. Hohlstellen haben eine Tiefe bis zu 0,015 mm.

Bild 2. Unverzinktes Stahlrohr, Fortsetzung der «Verdickungsriefe». Dunkler Belag (Pfeil), ungeätzt
V \approx 500:1

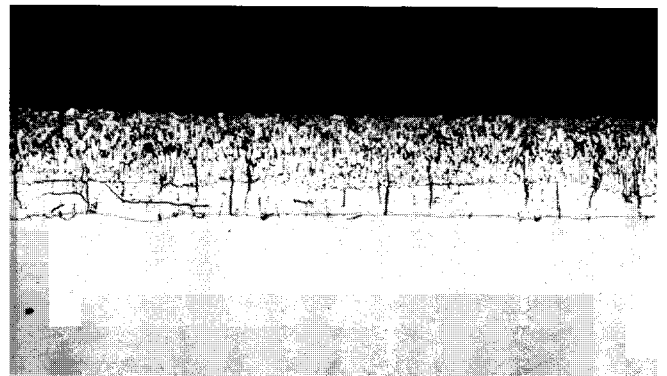
Bild 4. Verzinktes Stahlrohr, durchschnittliche Zinkschicht, geätzt
V \approx 200:1

Der verzinkte Abschnitt der Probe Nr. 20 zeigt an den unbeanstandeten Stellen der Oberfläche einen normalen Aufbau der Eisen-Zink-Legierungsschichten. Die kompakte δ_1 -Schicht ist ungestört in einer ziemlichen Schichtstärke angewachsen (Bild 4). Die Überzugsstärke (Gesamtschicht) beträgt 90 μm . Dabei wird die nicht sehr kompakte Reinzinkschicht von ζ -Kristallen durchsetzt.

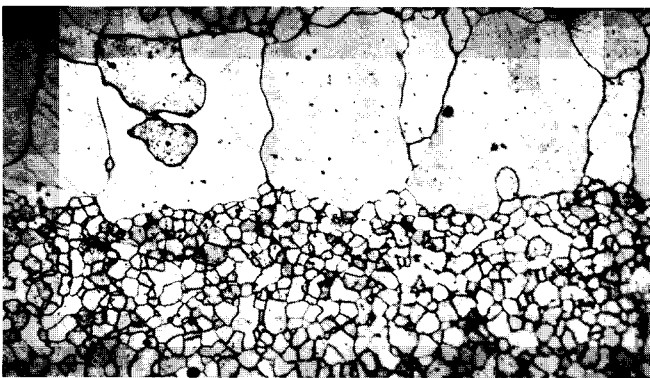
Bild 3. Unverzinktes Stahlrohr, Fehlstelle dunkler Belag, geätzt
V \approx 200:1

Rohroberfläche des unverzinkten Rohres zeigt an einigen Stellen auch kleine Anrisse und Hohlstellen (Bild 3).

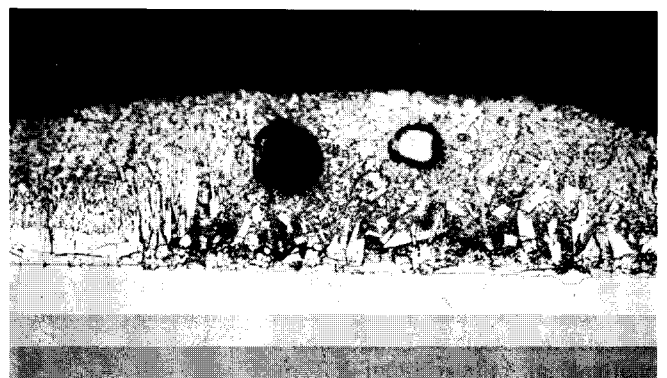
Bild 5. Verzinktes Stahlrohr, Verdickung (Riefe) in der Zinkschicht, δ_1 -Schicht aufgebrochen, geätzt
V \approx 200:1

der Zinkschicht (Bild 5). Sie enthält Poren oder Gasblasen sowie Einschlüsse. Im geätzten Zustand sieht man, daß die anliegende δ_1 -Schicht aufgerissen oder nicht mehr vorhanden ist (Bild 5). Sie erscheint wie durch Turbulenzen aufgebrochen. Die Schichtstärke beträgt an den Riefen etwa 160 μm .

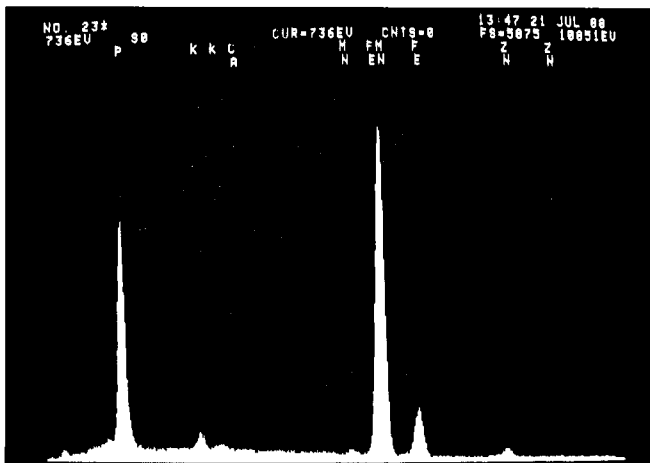
Probe Nr. 23 zeigt im Anlieferungszustand einen außerordentlich starken Peak bei Phosphor, einen leichten Peak bei Kalium und einen noch geringeren Peak bei Calcium (Bild 6). Im gebeizten Zustand verschwindet der Peak bei Phosphor. Der Peak bei Calcium bleibt erhalten und es tritt ein neuer Peak für Chlorid auf (Bild 7).

Bild 6. Probe Nr. 23. Oberfläche unbehandelt. Peak bei «P» und «K»

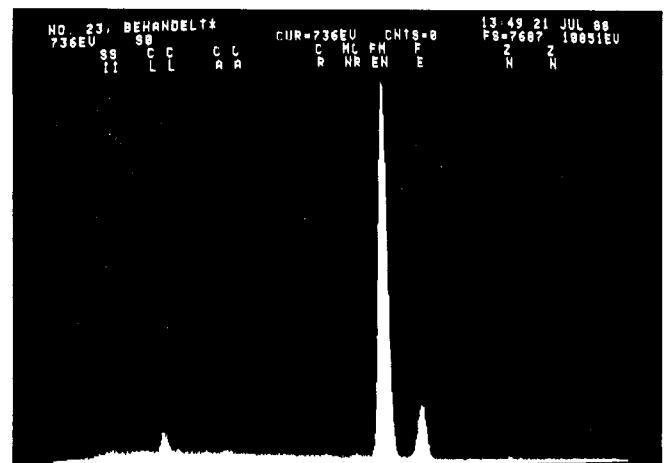
Bild 7. Probe Nr. 23. Oberfläche gebeizt. Peak «P» und «K» verschwunden. Neuer Peak bei «Cl»

gen und abgeflacht wird. Bei den energiedispersiven Untersuchungen zeigten sich bei den Proben im Anlieferungszustand kleinere Peaks bei Kalium und Natrium und ein relativ großer Peak bei Phosphor (Bild 6). Nach dem Beizen waren diese Peaks nicht mehr vorhanden (Bild 7).

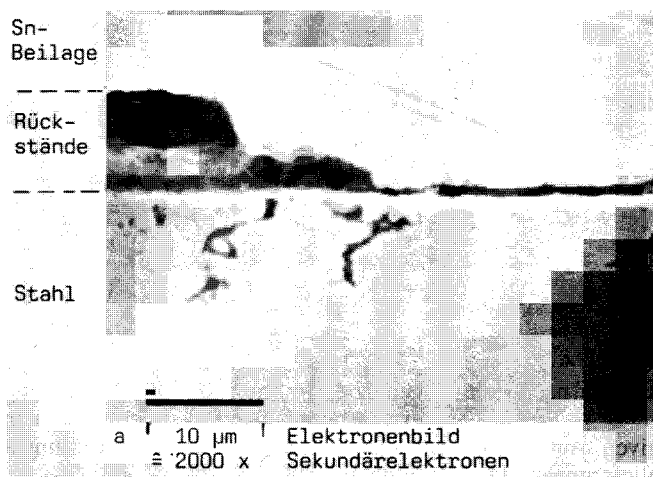
Bild 8a Elektronenbild der Rückstände (2000fach).

Insgesamt zeigen sich im Oberflächenbereich einer Riefe Rückstände, die K, C, P, Na, O, Al und S enthalten. P, K, Na und C sind in die feinen Risse der zum Teil interkristallin angegriffenen Oberflächenzone eingedrungen (Bilder 8a bis c).

Bild 8a. Elementverteilungsbilder, Probe 20 im nicht verzinkten, ungebeiztem Zustand in Fortsetzung einer Riefe, dunkle Stelle und Oberflächenrisse

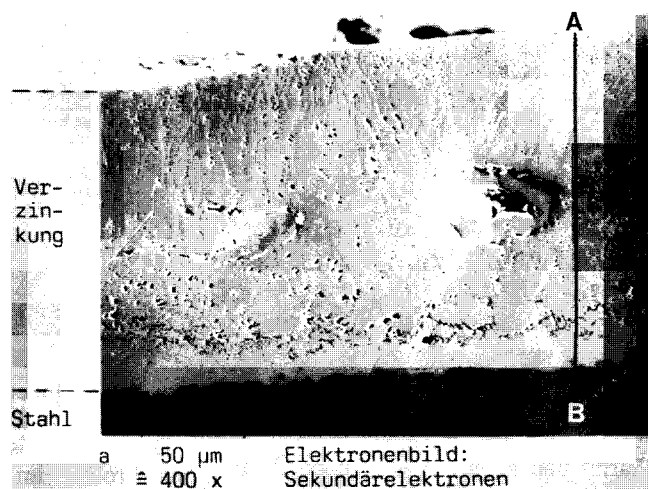
Bild 9a: Elektronenbild mit 400facher Vergrößerung. Die Elementverteilung

Bild 9a. Querschliff von Probe Nr. 20, verzinkt, im Bereich einer Riefe. Elementverteilungsbilder

gen wurden entlang der Linie A-B ermittelt. Man erkennt am Übergang Stahluntergrund/Zinkschicht eine etwa 18 μm starke kompakte Schicht sowie in der daran anschließenden Zinkschicht zahlreiche kleine und einen größeren dunklen Partikel. Die Dicke der Gesamtschicht beträgt 150 μm .

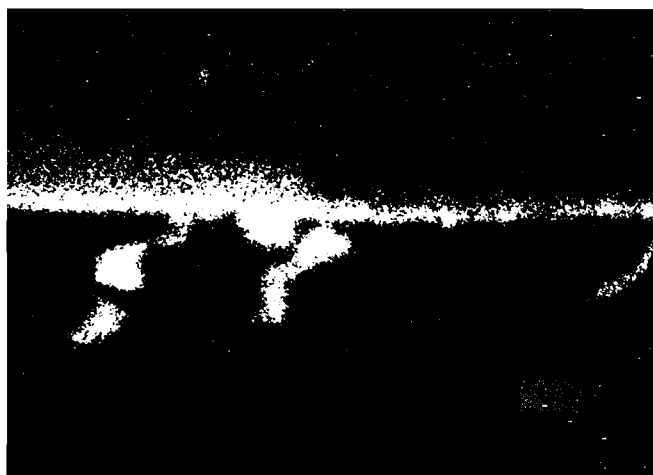
Bild 8b Die Phosphorverteilung findet sich in den Rückständen und den Vertiefungen der Oberfläche.

Bild 8b. Probe Nr. 20, Verteilung des Phosphors

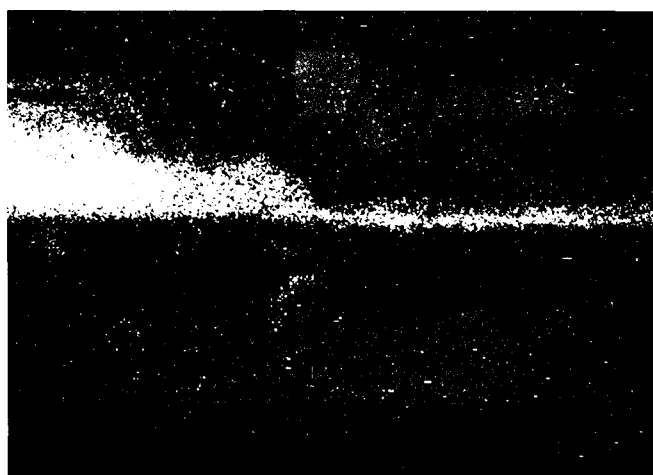
Bild 8c. Probe Nr. 20, Verteilung des Kohlenstoffs

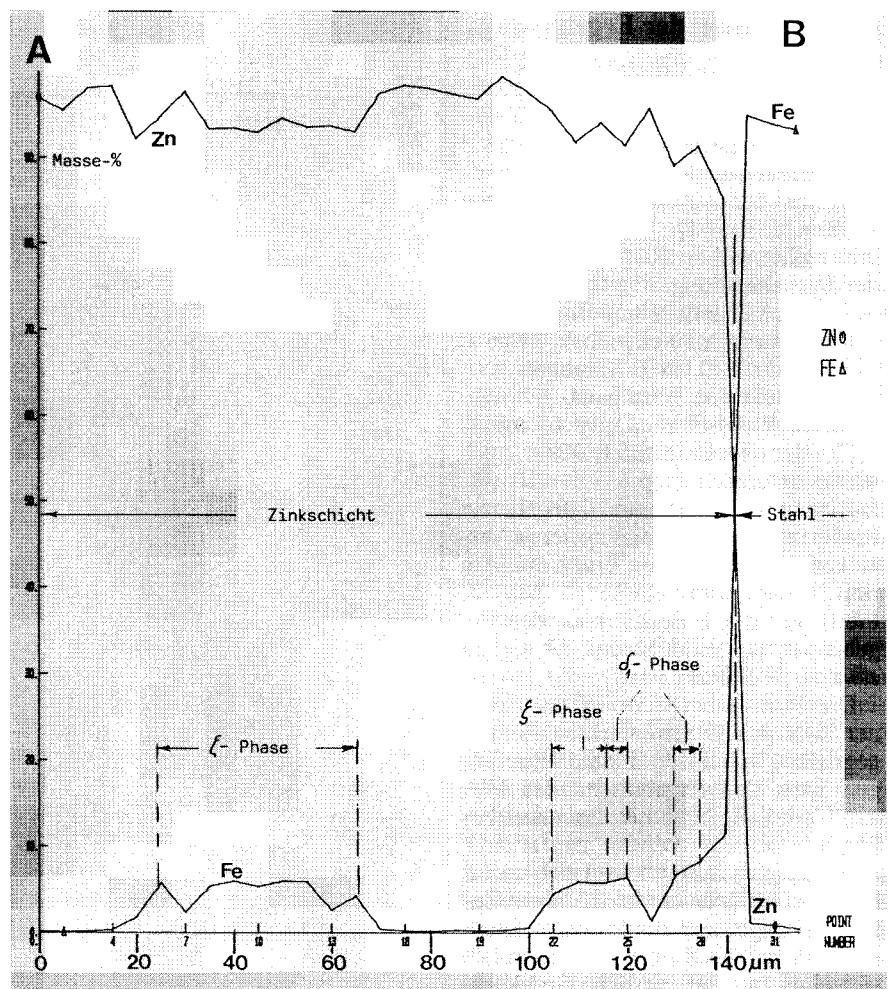
Auf der Abszissenachse sind die jeweiligen Schichtdicken von der Oberfläche beginnend aufgeführt. Im Gegensatz hierzu sind an der Riefenstelle die Γ -Phase und die δ_1 -Phase weitgehend unterdrückt. Die δ_1 -Phase ist nur aufgebrochen vorhanden. Auch die ζ -Phase verschwindet entsprechend einer Hohlstelle zwischen 70 und 100 μm von der Oberfläche gerechnet (Bild 10).

Bild 10. Probe Nr. 20 verzinkt, Konzentrationsprofile in radialer Richtung im Querschliff durch die Zinkriefe für Zn und Fe

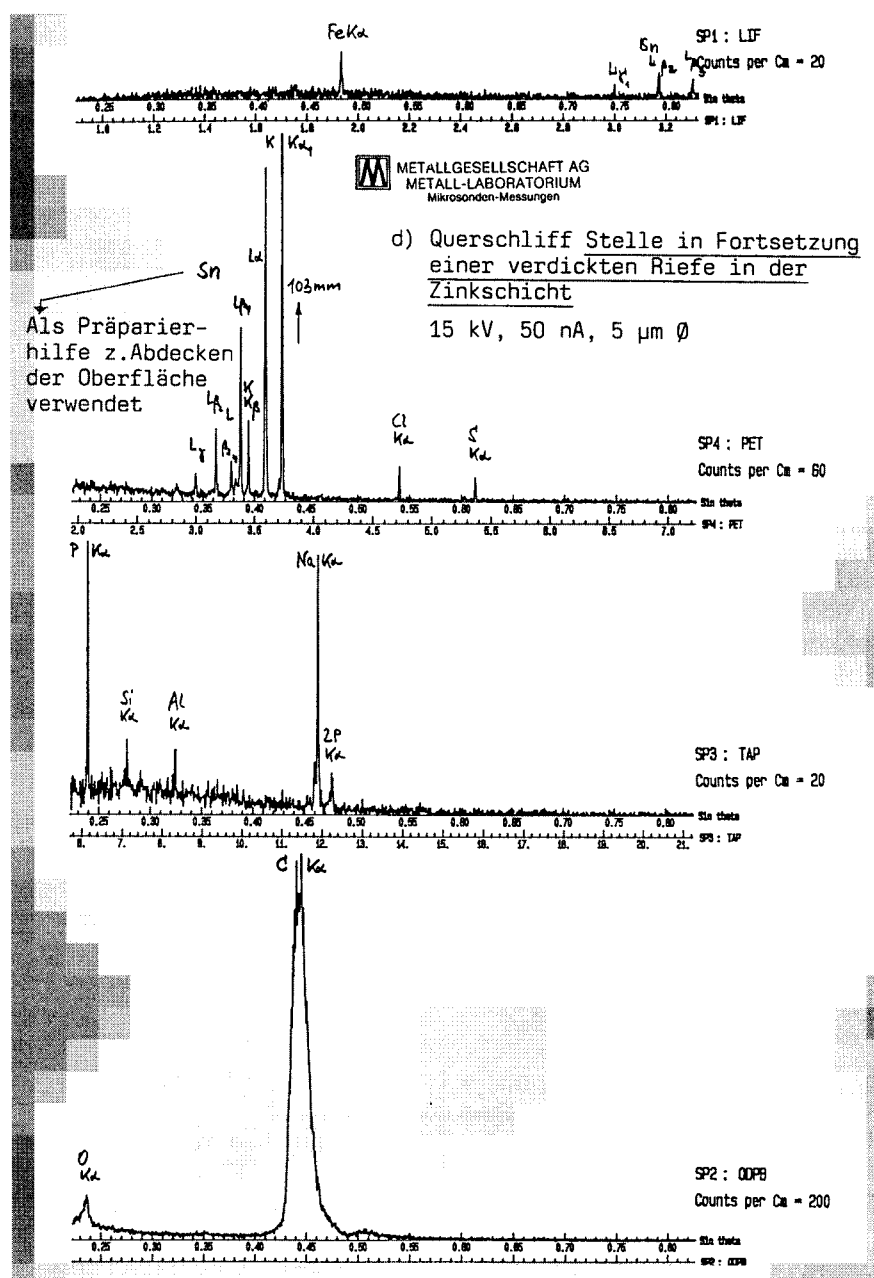
Bild 11. Quantitative wellenlängendispersive Kleinflächenanalyse an der unverzinkten Probe Nr. 20 an einer späteren Riefenstelle

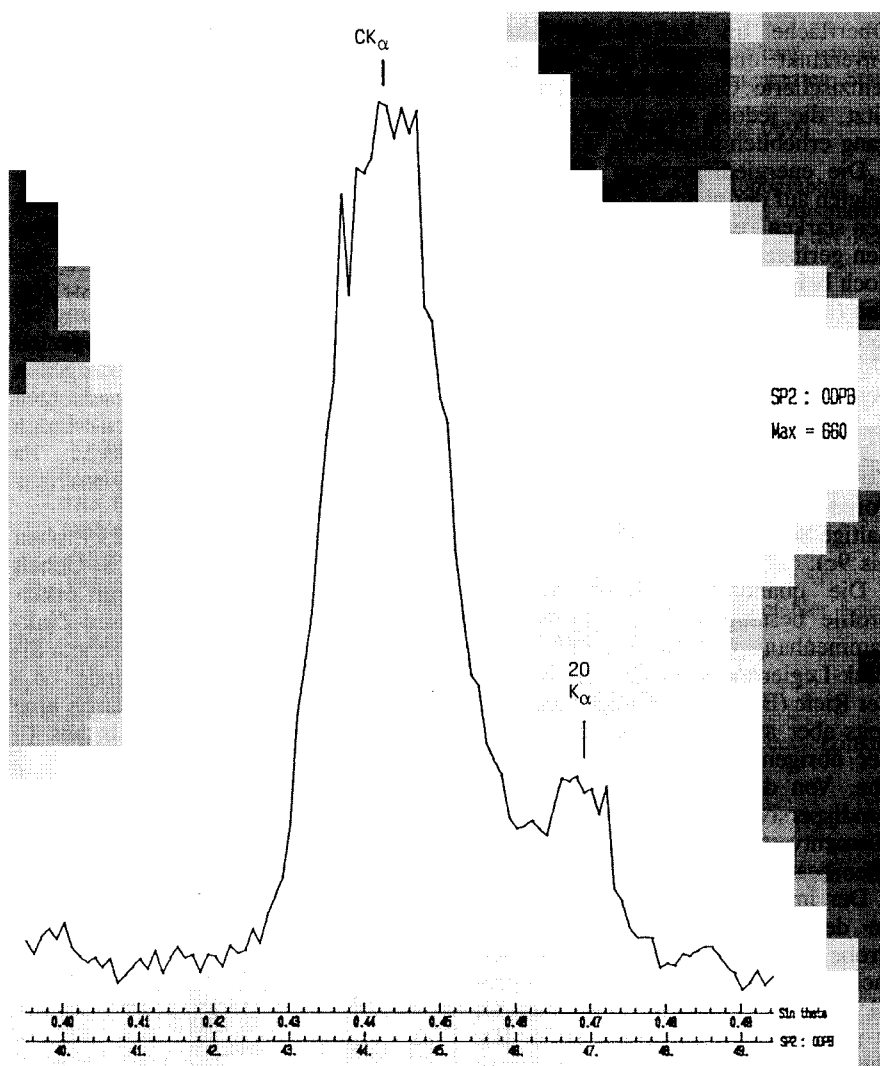
Bild 12. Querschliff an Probe Nr. 20. Stahlrohr unverzinkt und ungebeizt. Oberflächenbelag an der späteren Riefenstelle. Verteilung des Kohlenstoffs

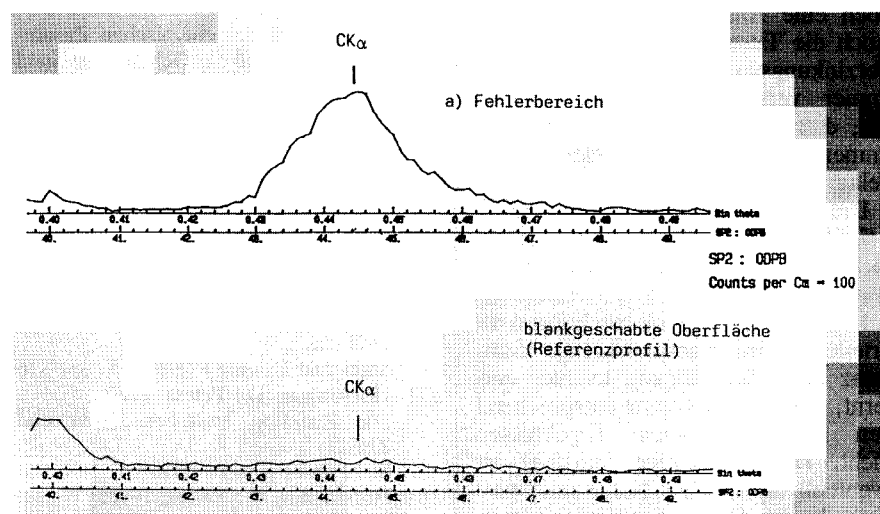
Bild 13. Gleiche Stelle wie Bild 12. Stahlrohr unverzinkt, jedoch 20 min mit 8%iger Salzsäure gebeizt. Verteilung des Kohlenstoffs. Unten: Oberfläche abgeschabt
