## **Vermeidung von Rissen beim Feuerverzinken von großen Stahlkonstruktionen mit hochfesten Stählen**

Bericht Nr. 157  
des Gemeinschaftsausschusses Verzinken e.V.  
GAV-Nr. FC 22

## **Abschlussbericht**

Vermeidung von Rissen beim Feuerverzinken von großen Stahlkonstruktionen mit  
hochfesten Stählen

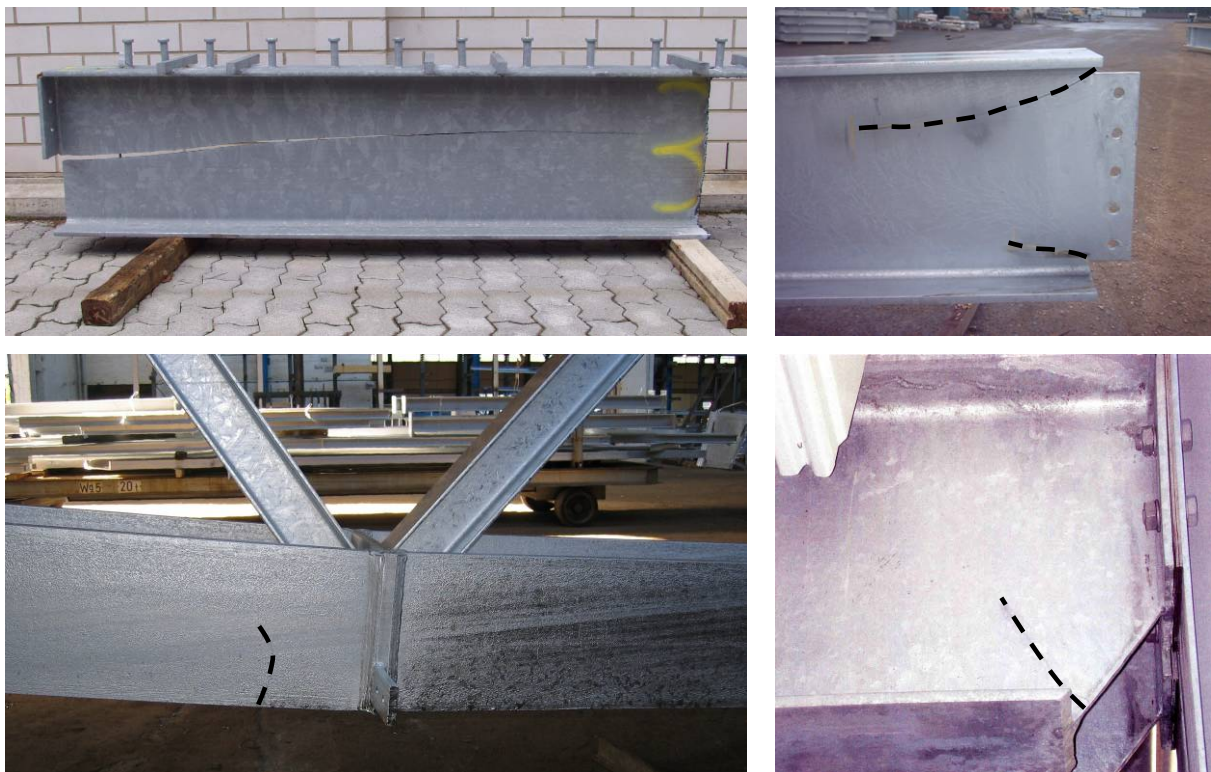
**Bild 3-8: Beispiele für Risschäden beim Feuerverzinken**

Insbesondere an Bauwerken, die mit Zinkschmelzen verzinkt worden sind, die neben den normalerweise in Deutschland anzutreffenden Bleisättigungsanteilen planmäßig weitere signifikante Anteile an Zinn und Wismut aufwiesen, sowie aus Baustählen mit Festigkeiten ab  $355 \text{ N/mm}^2$  (aber auch teilweise mit geringeren Festigkeiten) hergestellt worden sind, sind nun vermehrt Risschäden festgestellt worden [1][2], die häufig auch ernste Ausmaße annehmen können, siehe Bild 3-8.

Die durch die geänderte Zinkbadzusammensetzung beförderte flüssigmetallinduzierte Spannungsrisssbildung tritt gehäuft in den Stegen schlanker, hoher Profile, in den Knotenbereichen von Fachwerken, aber auch in den von Eigenspannungen beeinflussten Umgebungsbereichen von Schweißnähten, mit zunehmender Tendenz bei großen Blechdicken auf. Weiter scheinen Oberflächenzustände (Eigenspannungen, Gefüge, Rauigkeit) von Brennschnitten, Bohrungen und Stanzungen einen Einfluss haben.

Die Risse sind häufig sehr lang. Nicht nur Schweißnähte oder die WEZ sind betroffen, sondern die Risse können auch im Grundmaterial starten, und meistens enden sie dort.

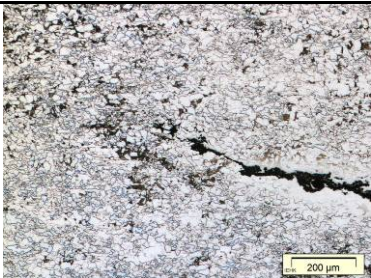
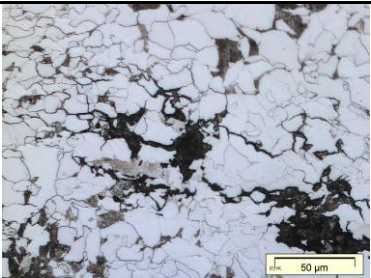
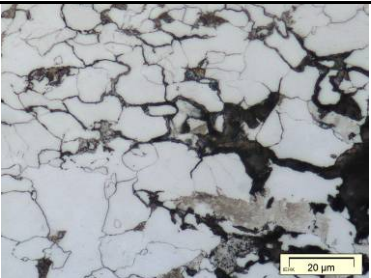
Probe	x100	x500	x1000
a0 A 06

**Tabelle 5-4: Rissspitzen, Legierung a0**

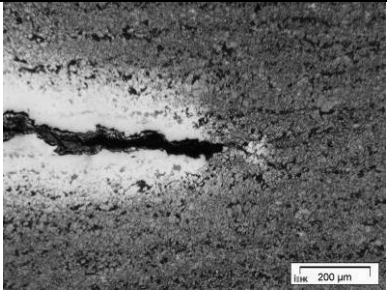
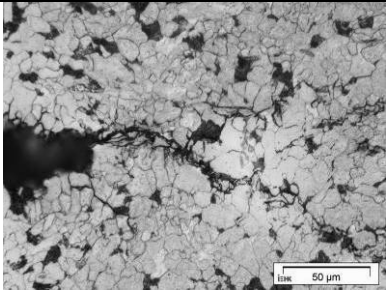
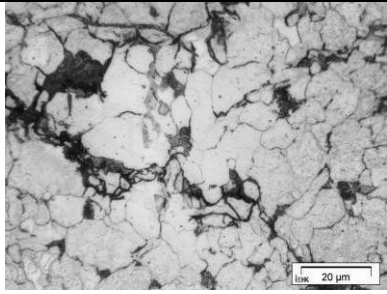
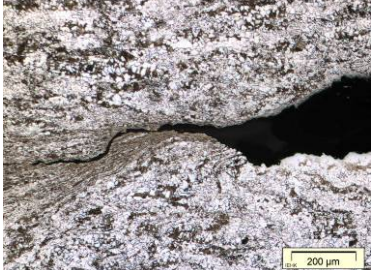
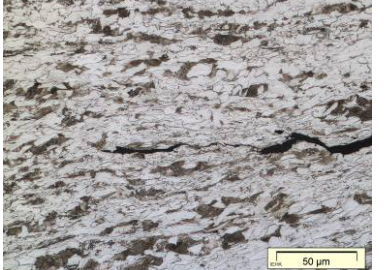
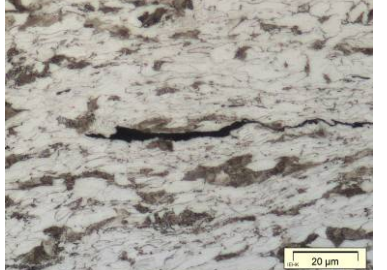
**Tabelle 5-5: Riss spitze, Legierung a1**

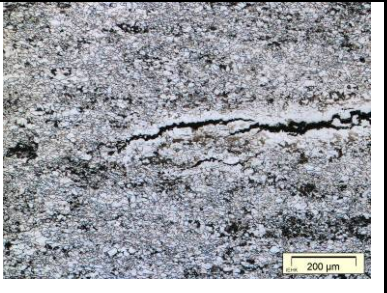
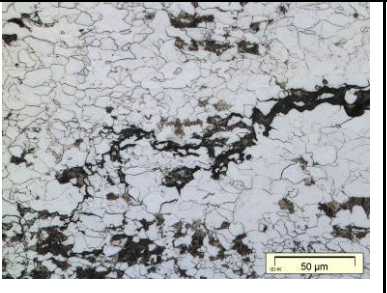
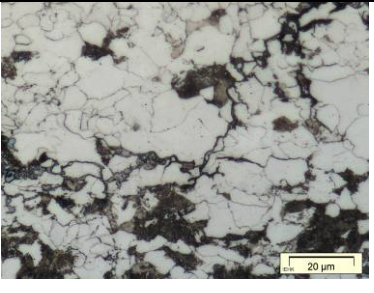
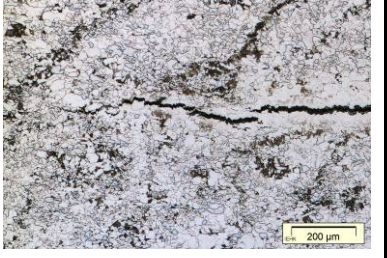
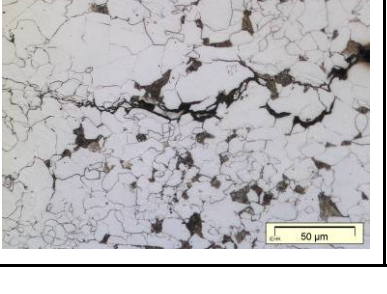
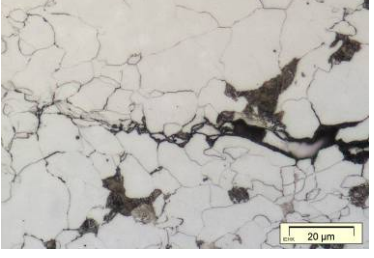
**Tabelle 5-6: Riss spitzen, Legierung a2**

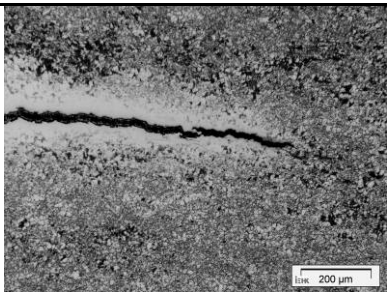
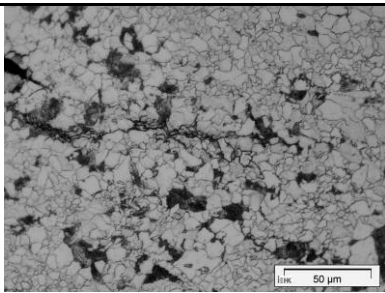
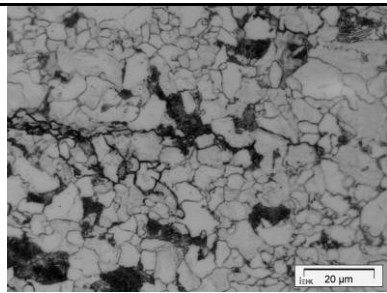
Probe	x100	x500	x1000
a5 D 06w

**Tabelle 5-9: Risspitze, Legierung a5**

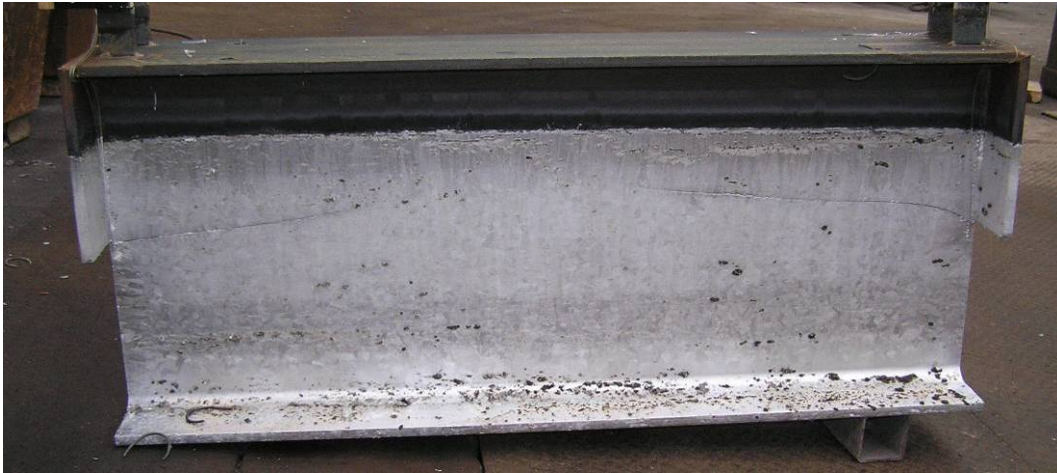
**Bild 7-2: Großprobentauchversuch IPEa550 – Probekörper nach dem Eintauchen**

Bild 7-2 zeigt den Probekörper nach dem Eintauchen in die Zinkschmelze.

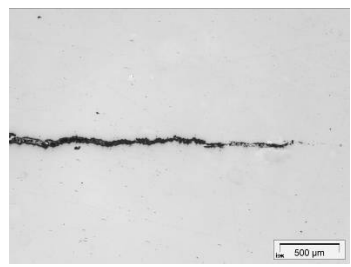
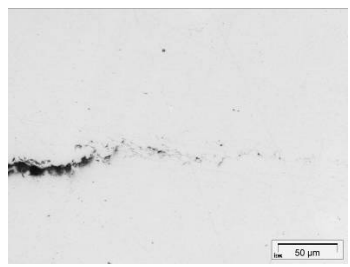
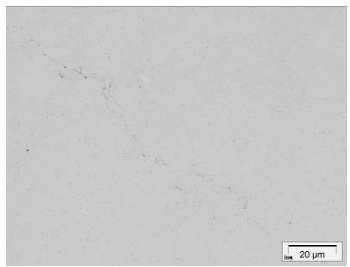
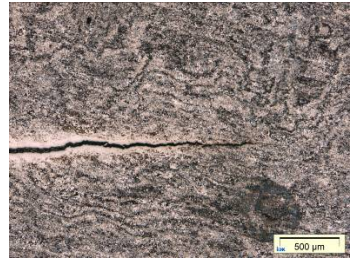
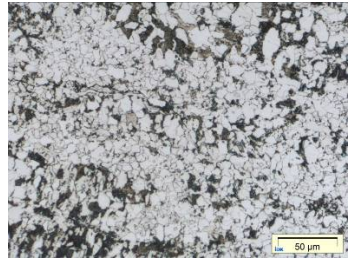
Probe	x50	x500	x1000
Schmelze 1 (ungeätzt)

Es zeigt sich in allen Aufnahmen generell ein interkristalliner Rissverlauf. Bei beiden Schmelzen ist eine Verästelung des Risses und eine damit verbundene Auflösung der Risspitze zu erkennen.

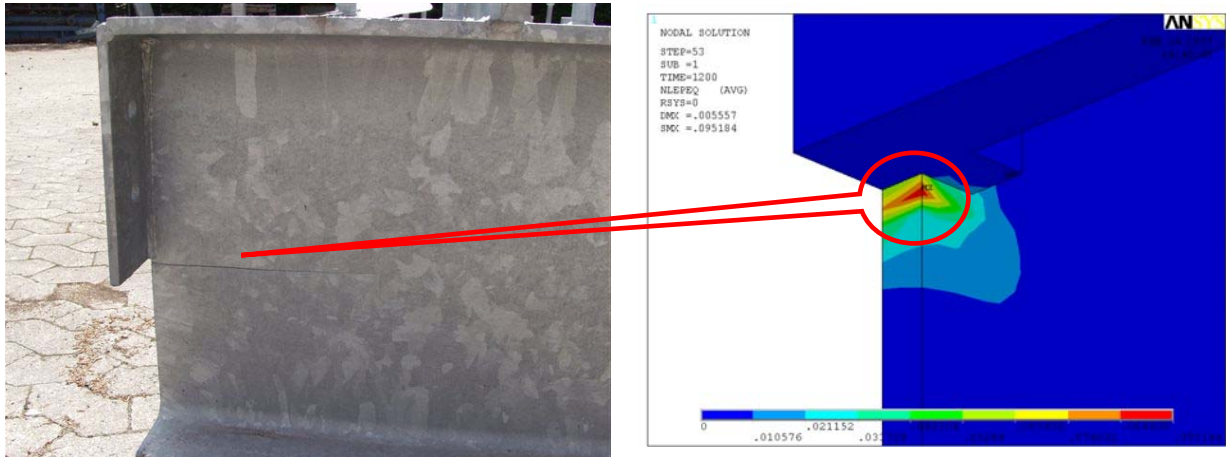
**Bild 9-4: Örtliche Dehnungen unterhalb der Teilkopfplatte eines I-Profils beim Eintauchen in flüssige Zinkschmelze**

- Der Beanspruchungszustand im Steg am Ende der halben Kopfplatte ist durch einen Druck-Zug-Zyklus gekennzeichnet. Hierbei ist die maximale Druckspannung dann erreicht, wenn der Träger zur Hälfte eingetaucht ist, und die maximale Zugspannung liegt vor, wenn der Träger gerade vollständig eingetaucht ist.
- Der Beanspruchungszustand wird durch die senkrecht zur Profilachse auftretenden Spannungen und Dehnungen beherrscht und weist sehr hohe, auf eine lokale Zone begrenzte Spannungen und Dehnungen auf, die bis in den plastischen Bereich reichen (Bild 9-4).
- Das Beanspruchungsmaximum ist leicht von der konstruktiven Kerbe nach unten hin verschoben (Bild 9-3, Bild 9-4).
